# Sicherheit von Herzschrittmachern und implantierbaren Kardioverter-Defibrillatoren im Magnetresonanztomographen

## Beurteilung der Aggregatfunktion bei 1,5 Tesla

### Safety of cardiac pacemakers and ICDs in magnetic resonance imaging

DOI 10.1055/s-2008-1067294  
Dtsch Med Wochenschr 2008;  
133: 624–628 · © Georg Thieme  
Verlag KG Stuttgart · New York ·  
ISSN 0012-0472

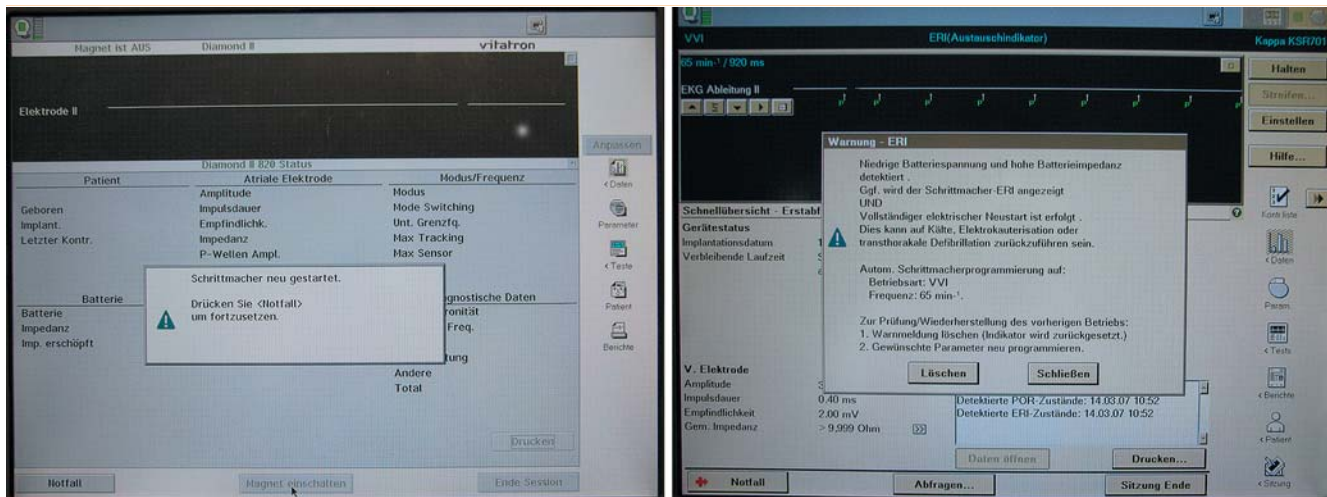
**Schrittmacher:** Wurden nur Gradientenfelder mit minimaler HF-Leistung geschaltet, so hatte dies bei der Abfrage keine Auswirkungen auf die Schrittmacher/ICDs. Nach Ablauf der fünfzehnminütigen Spinal-Sequenzfolge zeigte ein System (CPI Vista T) bei rechtsseitiger Aggregat-Lage einen Abfall der Batteriespannung mit elektiver Austauschindikation an. Drei weitere Systeme (Vitatron Diamond II DDDR, Vitatron Diamond 3 DDDR, Medtronic Kappa KSR 701) zeigten, jeweils nur bei linksseitiger Lage des Aggregats, im Anschluss an die Untersuchung einen Aggregat-Reset mit veränderten Funktionsparametern sowie zusätzlich elektiver Indikation zum Batterieaustausch an (Abb. 2). Bei den restlichen 4 der 8 getesteten Schrittmacher (Biotronik Actros DR, Medtronic Kappa KDR 901, St. Jude Verity Adx XL DR, Vitatron Saphir 3 VDDR) konnten auch bei maximaler HF-Leistung (485 W, entsprechend einer SAR von  $> 10$  W/kg, und damit weit über dem für Patientenuntersuchungen akzeptablen Wert) in rechts- wie linkspektoraler Konfiguration keine erkennbaren Beeinträchtigungen beobachtet werden.

**Abb. 2** Aggregat-Resets mit Änderung der Schrittmacher-Programmierung und Abfall der Batteriespannung mit Erreichen der Austauschindikation nach MR-Tomographie (Diamond II 820, Vitatron und Kappa KSR 701, Medtronic).

Vier von acht Schrittmacheraggregaten zeigten nach MR-Untersuchung einen Abfall der Batteriespannung und die Indikation zum elektiven Aggregatwechsel an. Auch dieser mögliche Effekt wurde bereits beschrieben, wobei die Batterie sich im Verlauf der folgenden Monate langsam erholte [25, 26], während in vielen Studien keine Beeinträchtigung der Batterie nach MRT beobachtet werden konnte. Hier könnte auch das Alter der Batterie eine Rolle spielen, in dem Sinne, dass neuere Batterien möglicherweise resistenter gegen Spannungsabfälle sind.

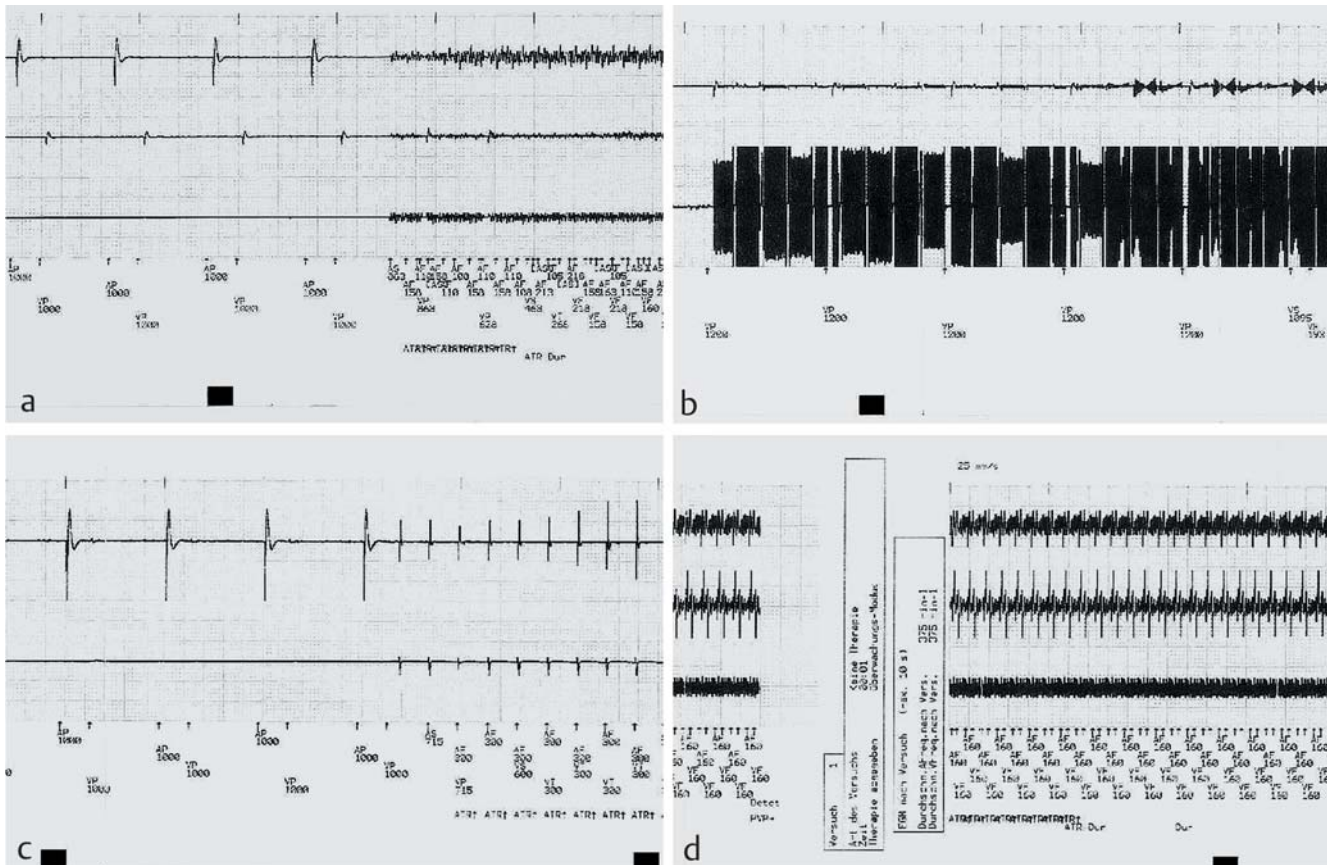
**Implantierbare Defibrillatoren:** Bei keinem der getesteten ICDs konnten in den hier untersuchten Konfigurationen Umprogrammierungen der Aggregatparameter oder Resets nachgewiesen werden; allerdings ließ sich bei allen Geräten die Erkennung und Aufzeichnung tachykarder Episoden im intrakardialen Elektrogramm (IEGM), je nach Programmierung und MR-Se-

quenz einschließlich frustraner Schockversuche, provozieren, und zwar sowohl durch Schaltung der Gradienten- als auch der Hochfrequenzfelder (▶ **Abb. 3**).

**Abb. 3** Während MR-Tomographie (oben: experimentelle Puls-Sequenzen, optimiert auf hohe HF-/Gradienten-Stärke, unten: Bildgebungs-Sequenzen) in verschiedenen ICDs aufgezeichnete IEGMs. Unterschiedliche MR-Pulssequenzen können die Schrittmacherfunktion – je nach Konfiguration von Schrittmacher-Aggregat und -Elektroden – inhibieren oder auch asynchron/tachykard „pacen“. Inadäquate VT/VF-Erkennung, unter Umständen mit Schockversuch, ist möglich. Eine effektive Schockabgabe im MR-Tomographen ist aufgrund der hohen Magnetfeldstärken im MR-Gerät selbst unwahrscheinlich, ist aber (z. B. bei Untersuchung der Extremitäten und Lage des Aggregats außerhalb der Scanner-Bohrung) nicht grundsätzlich auszuschließen.
