# Sicherheit von Herzschrittmachern und implantierbaren Kardioverter-Defibrillatoren im Magnetresonanztomographen

## Beurteilung der Aggregatfunktion bei 1,5 Tesla

### Safety of cardiac pacemakers and ICDs in magnetic resonance imaging

DOI 10.1055/s-2008-1067294  
Dtsch Med Wochenschr 2008;  
133: 624–628 · © Georg Thieme  
Verlag KG Stuttgart · New York ·  
ISSN 0012-0472

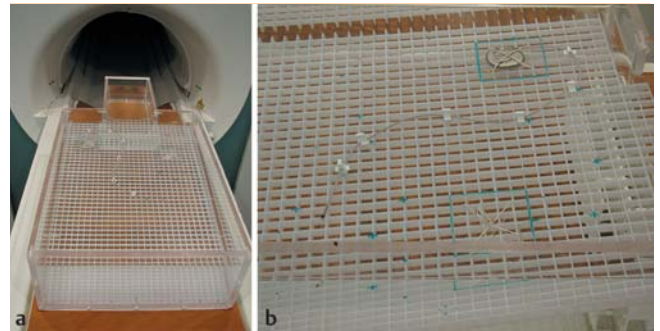
**Abb. 1** Experimenteller Aufbau. Die Schrittmacher-Aggregate wurden jeweils rechts- und linksseitig innerhalb der Phantom-Flüssigkeit positioniert, die Elektrodenführung wurde gemäß der geschätzten anatomischen Lage vorgenommen. Dargestellt ist die rechtsseitig pektorale Lage. Jeweils vor und nach der Durchführung verschiedener MR-Sequenzen wurden die Aggregate abgefragt und die Parameter kontrolliert sowie – sofern vorhanden – die aufgezeichneten intrakardialen Elektrogramme untersucht.
